## FICHA TÉCNICA 130 g/m<sup>2</sup>

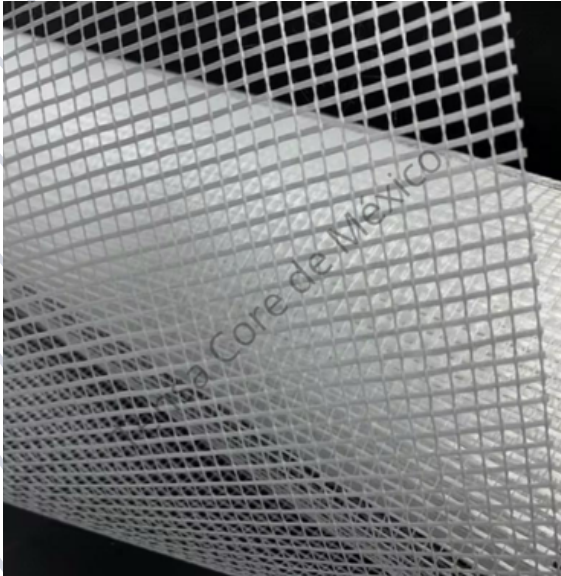
Malla de refuerzo fabricada con fibra de vidrio grado C, especialmente diseñada para prevenir fisuras y reforzar aplanados en sistemas de recubrimiento a base de cemento, mortero y yeso.

Cuenta con tratamiento resistente a medios alcalinos, lo que garantiza una mayor durabilidad y desempeño en aplicaciones constructivas.

<b>GRAMAJE</b>	<b>130 g/m<sup>2</sup></b>
<b>RETICULA</b>	<b>4 × 4 mm</b>
<b>COMPOSICION</b>	<b>Fibra de vidrio grado C</b>
<b>TRATAMIENTO</b>	<b>Recubrimiento resistente a medios alcalinos</b>
<b>COLOR</b>	<b>Blanco</b>
<b>PRESENTACION</b>	<b>Rollo de 1.00 m × 100 m</b>
<b>RESISTENCIA</b>	<b>Alta estabilidad dimensional y resistencia a la corrosión</b>

Esta malla debe ser intercalada en el mortero de cemento arena o yeso para garantizar su efectividad, aplicándose generalmente con un solape de 10 cm entre rollos.
